Charakteristiky poškození vzniklého překročením vypínací dráhy

Příčiny překročení konstrukčně stanovené vypínací dráhy (> A)

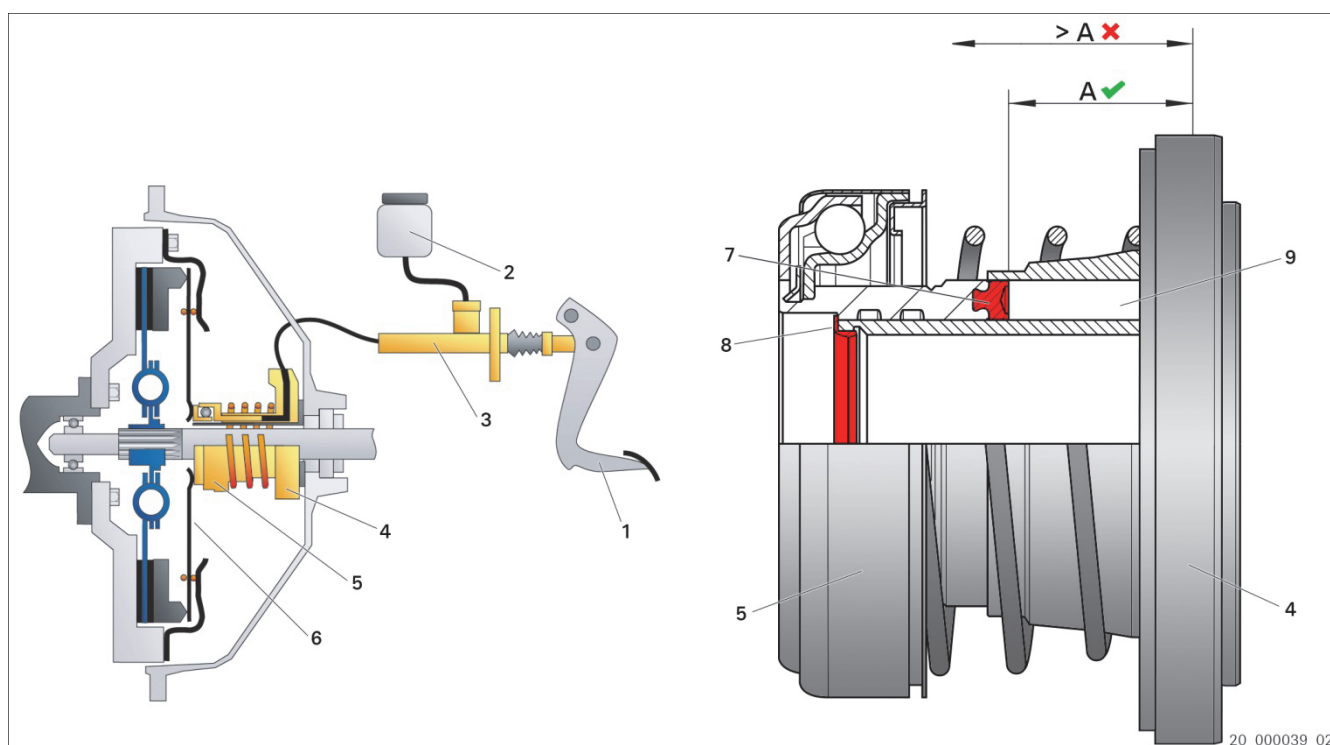
Obr. 1: Centrální vypínač (CSC, schématické zobrazení)

Při stlačení pedálu spojky (1) vytlačí hlavní válec (3) definovaný objem hydraulické kapaliny do válce (9) CSC (4). Hydraulická kapalina pohybuje vypínacím ložiskem (5) CSC (4) maximálně o konstrukčně plánovanou vypínací dráhu (A) např. 8 mm (osobní auto). Při správné vypínací dráze (A) se **nedosáhne** konce vodící trubky resp. konce hydraulického válce.

Transportní pojistka (8) udržuje součásti CSC při transportu a montáži pohromadě, dokud nejsou motor a převodovka navzájem spojeny. Transportní pojistka (8) **není** žádný koncový doraz pro CSC (4).

→ Centrální vypínač CSC stlačit pouze tehdy, když je celý namontován na převodovku a motor s převodovkou jsou navzájem pevně spojeny.

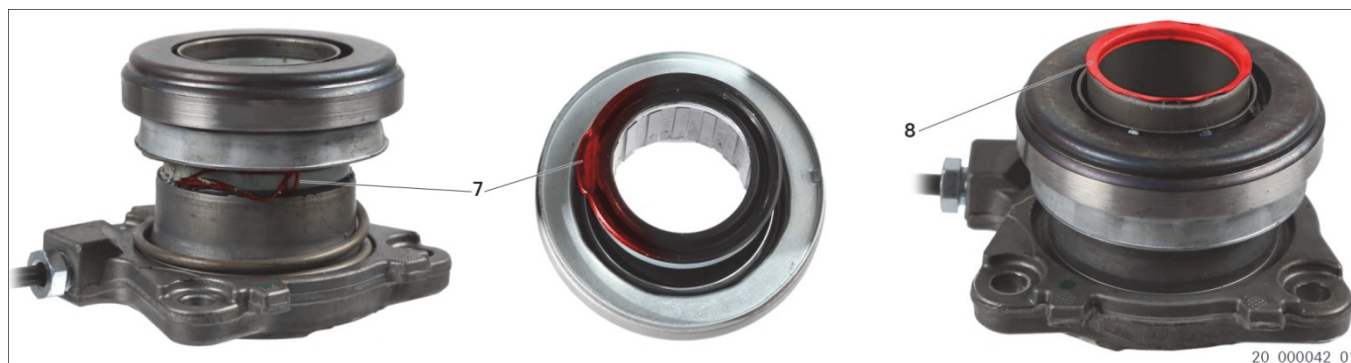
Obr. 2: Odstřižený těsnící kroužek

Obr. 3: Ohrnutý těsnící kroužek

Obr. 4: Zvlněná transportní pojistka

Objem hydraulické kapaliny vytlačený do CSC je příliš velký nebo nedošlo k úplnému vyrovnání tlaku v nestlačeném stavu.

- Poškozeno vedení nebo hadice (např. zlomené vedení nebo nabobtnalá hadice).
- Vyrovnávací vrtání v hlavním válci se občas uzavře nečistotou.
- Hydraulické vedení částečně uzavřeno, např. starým těsněním, které zůstalo v přípojovacím dílu.
- Špatně nastavené ústrojí pedálu.
- Hydraulický systém není odvzdušněn podle pokynů výrobce vozidla, např. pomocný tlak dosažený pomocí odvzdušňovacího přístroje a současného pumpování pedálem spojky.
- ...

Vypínací ložisko (5) už v nestlačeném stavu ve špatné startovní poloze.

- Pedál spojky byl stlačen dříve než byly motor a převodovka sešroubovány.
- Namontována nesprávná spojka nebo nesprávný centrální vypínač CSC.
- Odvzdušněno dříve než byly motor a převodovka navzájem sešroubovány.
- ...

Následkem překročení vypínací dráhy (> A) je vždy poškození centrálního vypínače CSC. V závislosti na konstrukci centrálního vypínače CSC mohou nastat následující příznaky nebo poškození:

- Odstřižený těsnící kroužek (7) (obr. 2)
- Těsnící kroužek (7) ohrnutý (obr. 3)
- Transportní pojistka zvlněná, volná nebo utržená (obr. 4)
- Těleso natržené nebo prasklé.

➔ Dbát servisní informace:

Koncentrický pracovní válec (CSC) - příčiny průsaků (12040 CS).
